六百年鼓楼：楼宇瓦片“瀑布式”滑落 去年曾花数百万元维修

安徽凤阳明中都鼓楼被疑30年前违规复建，专家呼吁复原应尽可能采用传统工艺和材质

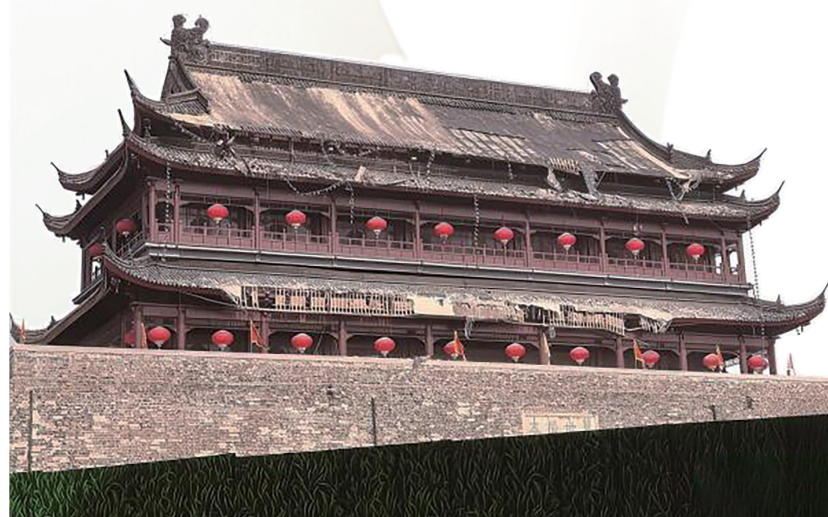
瓦片脱落后的凤阳鼓楼被围挡起来。

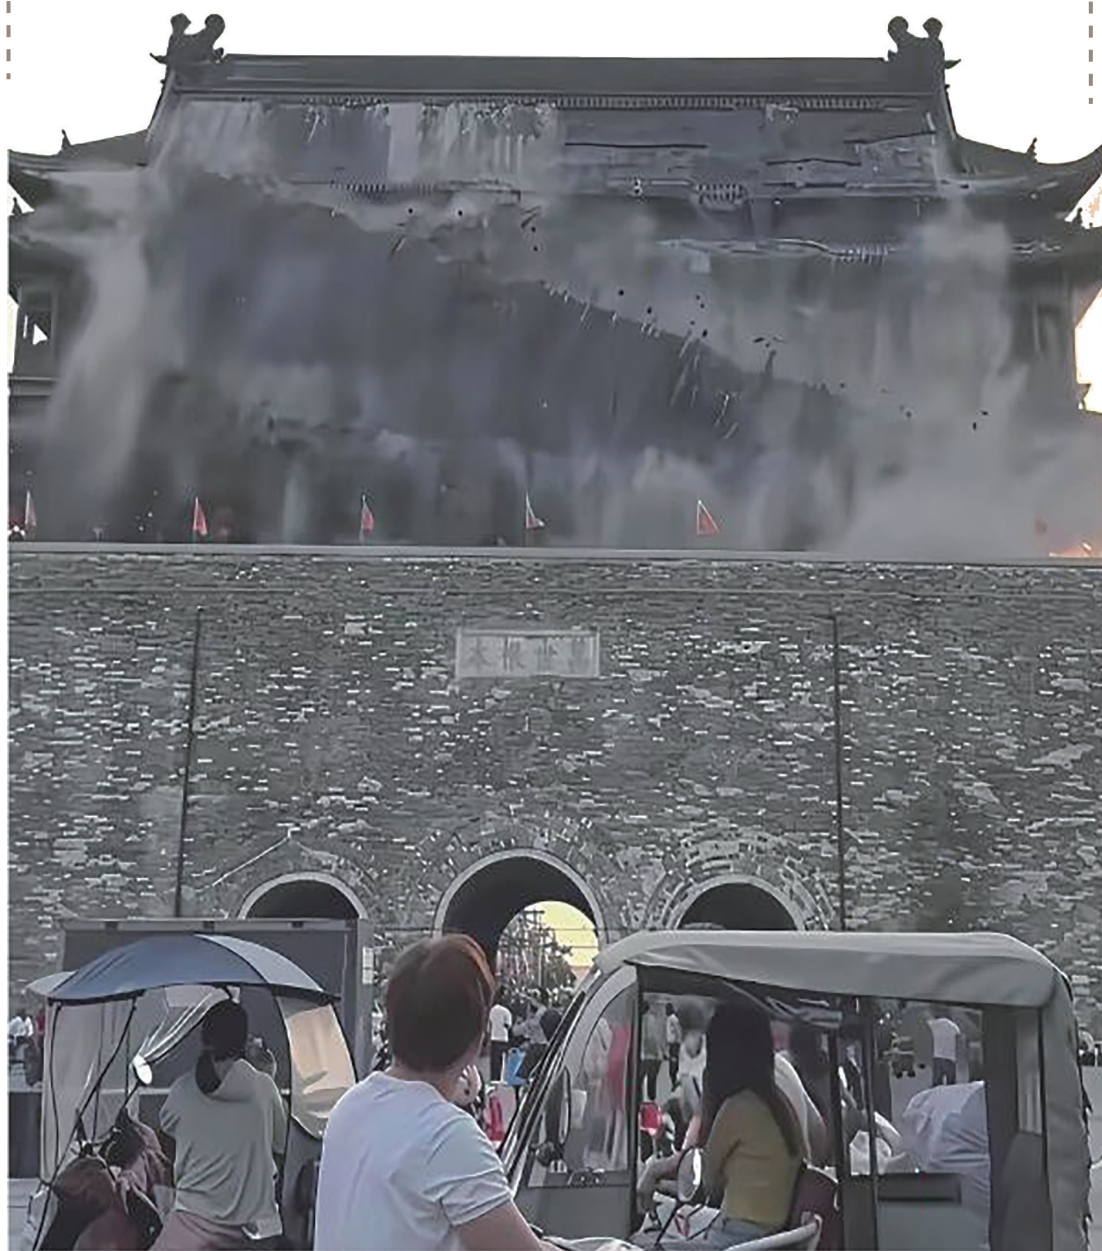
凤阳鼓楼楼宇瓦片脱落，扬起烟尘。

清华大学建筑学院教授罗德胤分析称，从视频来看，瓦片呈整体性滑落状态，或许是防水膜整体铺设不当。“古代屋顶主要靠灰泥、石灰和挂网粘合，防水性较差。现在修缮通常会在瓦片下加一层防水膜，但如果处理不当，就容易滑落。”

罗德胤解释称，“防水层是一层膜，平屋顶问题不大，但陡坡屋顶（如鼓楼的重檐歇山顶）需要特殊方法固定，增加粘合性。如果工艺不到位，比如工人经验不足或低估了滑落系数，就可能致整体滑落。”
